ホイアン、チャンフー通りの家屋修理

A REPORT ON THE REPAIR OF HISTORICAL HOUSING IN HOI AN TRAN PHU STREET

林 良彦*
HAYASHI Yoshihiko

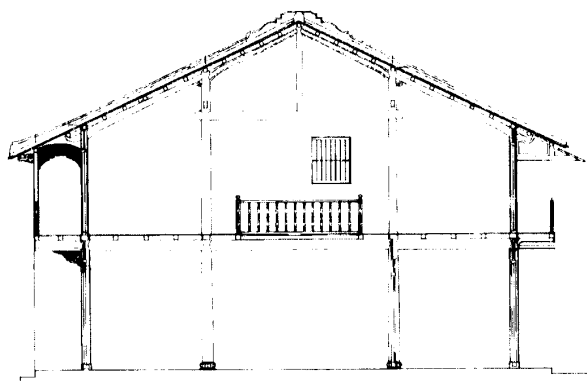
図1 チャンフー80番前家断面図

軸部に大きな腐朽破損はみられなかったが、地中から柱足元に蟻道が伸びているのが観察でき、部分的に被害を受けていた。表面に現れた腐朽部材としては2階根太のうち東間中央に桁行に入るものや、正面^{ちふく}框下の地覆、背面出入口の敷居があげられる。このほか、2階正面ベランダ床の耳板が脱落していた。屋根は正面側広木舞の釘が切れて脱落し、野地と瓦がずれて雨漏りが生じていた。

屋根葺替部分修理：屋根は一旦全部解体し葺替えた。脱落、腐朽した木部の補修取替を行った。破損した正面2階トール屋根を造り替えた。

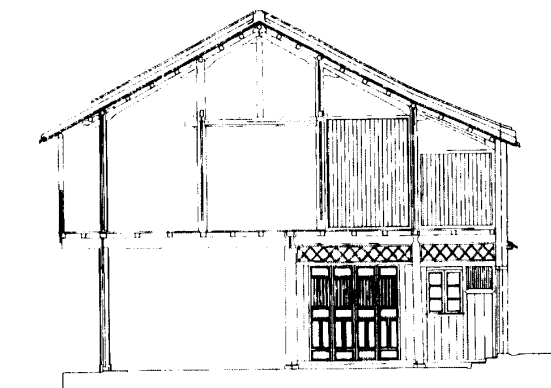
図2 チャンフー80番後家断面図

橋家同様雨漏り及びそれによって引き起こされた蟻害の被害が甚大であった。2階東妻の正面から第3柱上部には白蟻の巨大な営巣が認め

られ、この部分はすでに部材が欠損しモルタルを詰めて補強してある状態であった。このほかにも蟻害を受けた部材は随所にみられ、特に2階部分の被害がひどかった。屋根は前家と同様広木舞の脱落とそれに伴う瓦のずれが認められたが、状態はさらに悪く、すでに垂木、母屋等の腐朽脱落が著しかった。垂木の脱落とともに瓦が内側に落下し、屋根に穴が開いている箇所があった。

半解体修理：屋根と2階部分を解体し、腐朽破損した木部の補修取替を行い組み立てた。

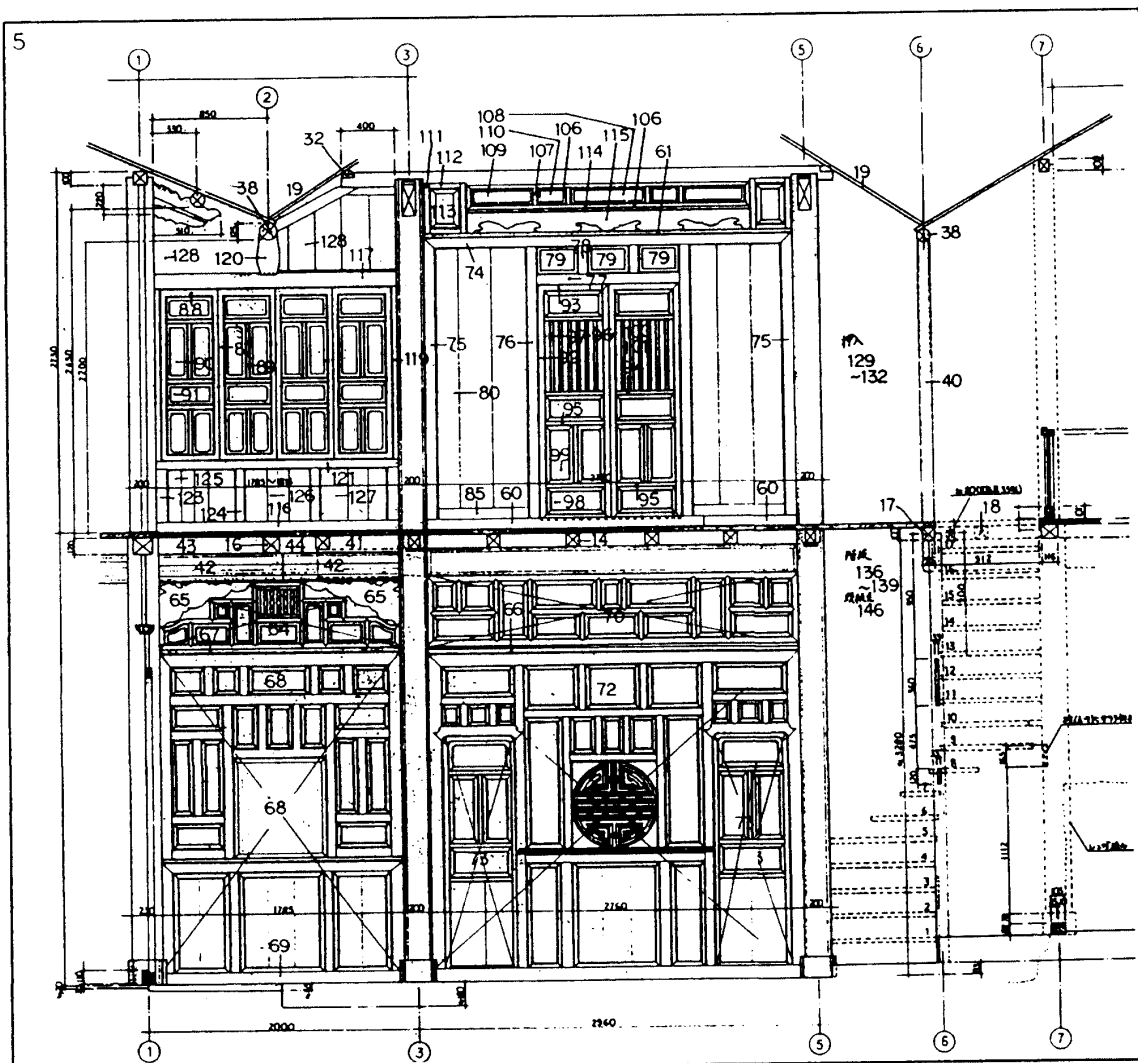
図3 チャンフー80番橋家立面図（作図：日本建築セミナー 増田千次郎）

前家・後家に取付く谷部が長年の雨漏りによって破損し、そのまま放置されていたため腐朽破損が著しかった。柱・梁・根太・床板・母屋・垂木・壁板等のすべての種類の材に蟻害がみられた。特に西側の煉瓦壁沿いの管柱・床梁・根太・小屋組に、甚大な被害がある。階段室は雨漏りが原因で、段板や^{さきあげた}簷桁の釘や部材が腐朽し、分解大破して原形をとどめていなかった。

解体修理：屋根、木部とも一旦全部解体し、腐朽破損した木部の補修取替を行い組み立てた。

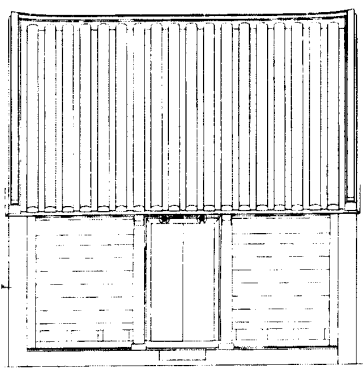
図4 チャンフー121番立面図

屋根は広木舞が脱落して軒先部の瓦が落下し、瓦がずれて棟際に隙間が開いていた。雨漏りとそれによる垂木や母屋の腐朽で野地が大きく陥没していた。木部は垂木や母屋のほかにも構造耐力上必要な登梁が欠失した箇所があり、竹の支柱を立ててようやく倒壊を防いでいた。

残存している部材にも蟻害があり、柱や梁などに内部が空洞化しているものがあった。正面側の仕切りのほか、柱間装置はすべて欠失していた。

解体格納及び前面塀仮設：建築年代が古く貴重な家であるが、倒壊寸前の状態で、各部材も腐朽が大きく、大がかりな繕いが必要と考えられたので、今回は緊急に解体格納だけを行った。後日態勢が整った時点で補修組立を行う。居住者の戸締まりと町並み景観の維持のために前面に修景した塀を仮設した。塀の内側に保存小屋を設け、部材を格納した。
